# INSPEKTIONSBERICHT

<b>Bakt. Trinkwasseruntersuchung der WVA Gemeindeverband Marbach-Klein Pöchlarn GS4-SR-29/121-2007</b> Datum der Inspektion: 12.10.2022	
Auftraggeber	Gemeindeverband WVA Marbach Klein Pöchlarn
Anschrift des Auftraggebers	Sitz: Gemeindeamt Marbach 3671 Marbach
Auftrag vom / Zahl	Dauerauftrag

Unser Zeichen	E2214603 GZ-Nr.: 10171
Berichtsnummer	E2214603/02I
Ausstellungsdatum	20.12.2022
Sachbearbeiter	DI Katrin Hoffmann / Ing. Andrea Kretz

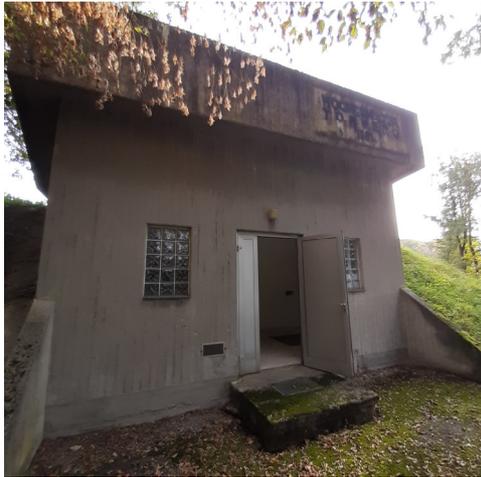
Abb 1: HB Tonberg

Im HB Tonberg sind zum Teil korrodierte Leitungsteile erkennbar.

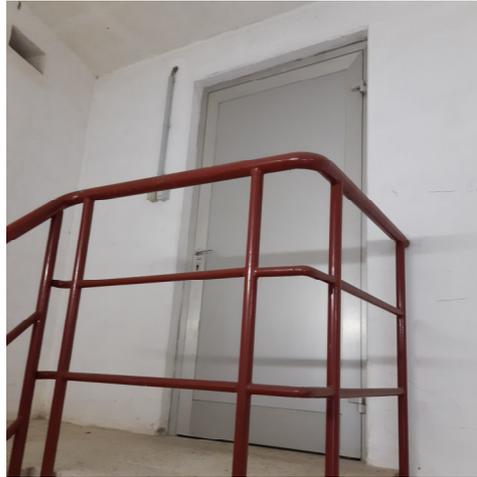
Abb 2: Trennwand Schieber-/Wasserkammer

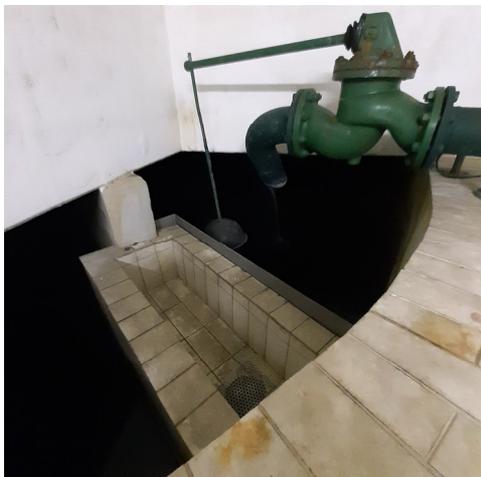
Abb 3: Wasserkammer

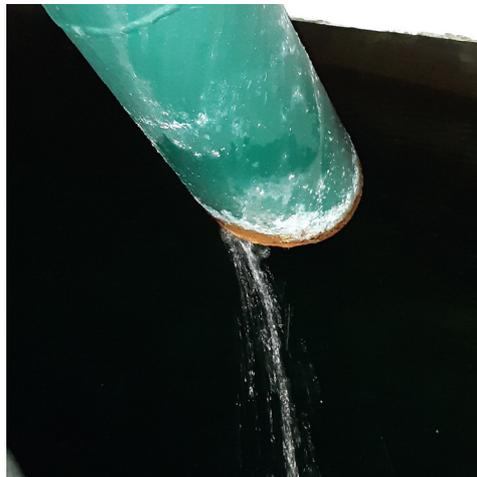
Abb 4: Zulaufrohr

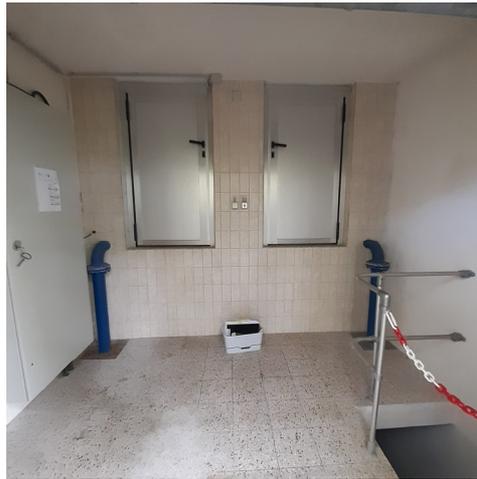
Abb 6: PNST – Zulauf HB Klosterberg

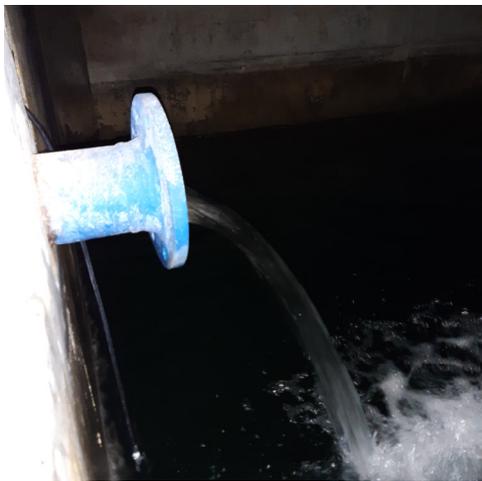
Abb 7: PNST – Zulauf in HB Klosterberg

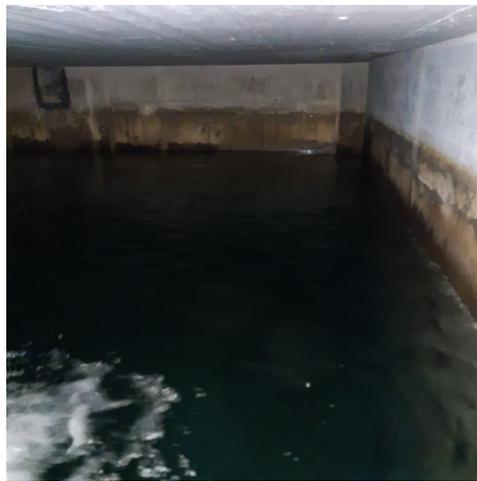
Abb 8: Wasserkammer

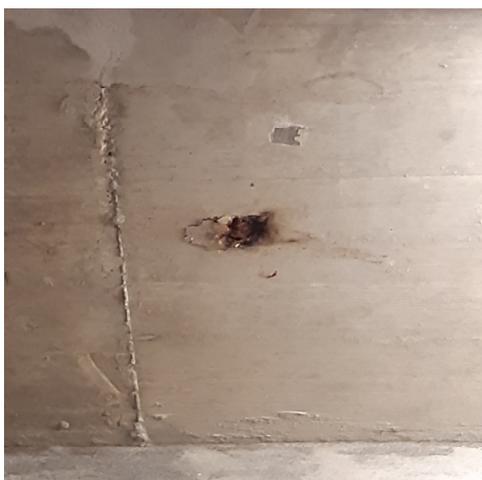
Abb 9: z. T. korrodiertes Bewehrungseisen

Im HB Klosterberg sind geringe Abplatzungen an den Bewehrungsverteilungen in der rechten Kammer erkennbar.

Die Anlage macht in hygienischer Hinsicht bis auf die leichten Baumängel (geringe Abplatzungen an den Bewehrungsverteilungen in der rechten Kammer der HB Klosterberg) sowie den korrodierten Anlagenteilen und der defekten Überlauffroschklappe im HB Tonberg einen gewarteten Eindruck.

Die im Ortsbefund erwähnten baulichen Mängel müssen behoben werden.

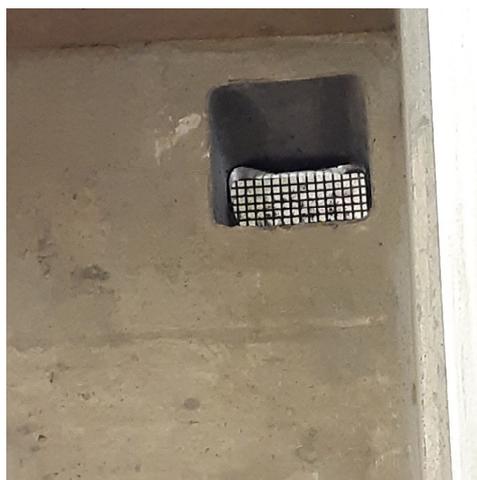
Abb 10: Entlüftungsgitter

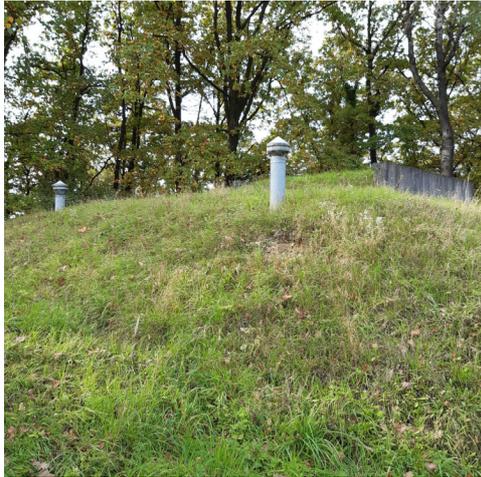
Abb 11: Überdeckung + Entlüftungspitze

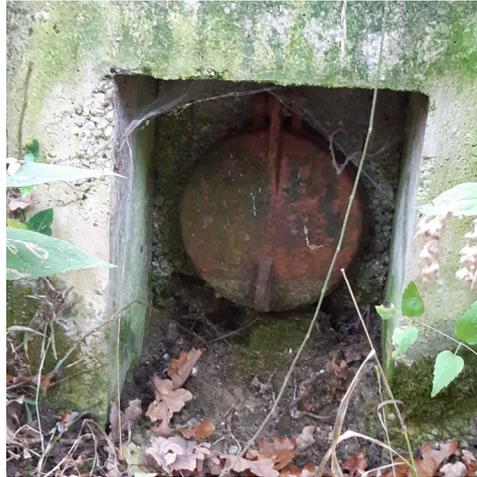
Überlauf: Zum Zeitpunkt der Probenahme am 12.10.2022 ist die Überlauffroschklappe defekt (Hangsetzung).

Abb 12: Überlauffroschklappe

Zum Zeitpunkt der Probenahme am 12.10.2022 ist die Überlauffroschklappe defekt (Hangsetzung).
