INSPEKTIONSBERICHT

Bakt. Trinkwasseruntersuchung der WVA Klein Pöchlarn GS2-WL-1428/015-2009 Probenahmedatum: 22. Juni 2017	
Auftraggeber	Gemeindeverband WVA Marbach Klein Pöchlarn Sitz: Gemeindeamt Marbach
Anschrift des Auftraggebers	A-3671 MARBACH
Auftrag vom / Zahl	Dauerauftrag
Unser Zeichen	TW-6327-3/18-2017
Sachbearbeiter	DI H. Frenzl/ Dr. M. Vogl/ Ing. A. Kretz

Bezeichnung:	WVA Klein Pöchlarn
Bezirkshauptmannschaft	Melk
Gemeinde	Marbach/Donau
Ortsbefund

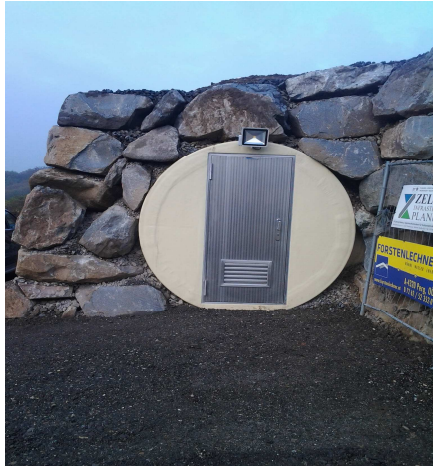
HB Krummnussbaum - neu

HB Krummnussbaum neu:

Errichtungszeitraum: 2016

Inbetriebnahme: 07.06.2017

Material: Polyesterharz, 4 Kammern mit je 90 m³ (parallele Anordnung)

Zulauf: 1

Der Behälter ist erdüberdeckt ausgeführt und mit je einem Belüftungspilz pro Kammer über der Wasseroberfläche ausgestattet.
